# SJÖBO KOMMUN

Fördjupad översiktsplan för Sjöbo tätort

Översiktlig bedömning av risk för ras, skred och erosion

## PM Geoteknik

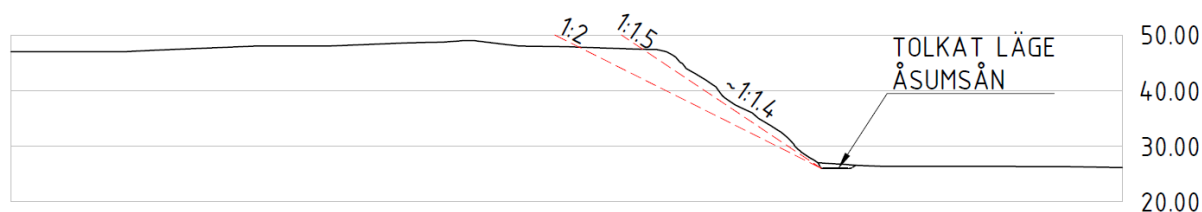
I figurer nedan illustreras utbredning av ras i typsektioner för området. Utbredningen når ca någon till närmare 15 m bakom nuvarande slänthöjd.

Figur 3.2.3-1 Bedömd utbredning av ras, sektion A område nordväst.

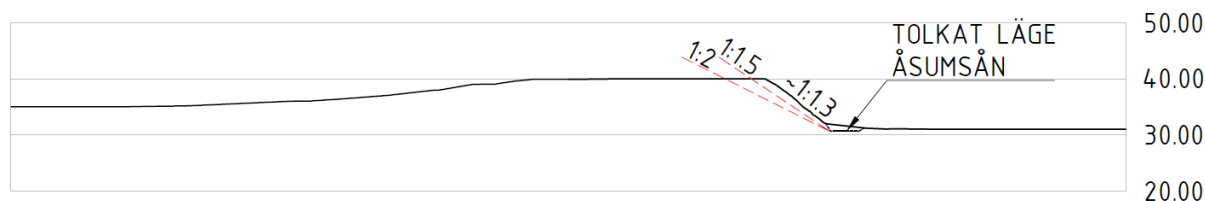
Figur 3.2.3-2 Bedömd utbredning av ras, sektion B område nordväst.

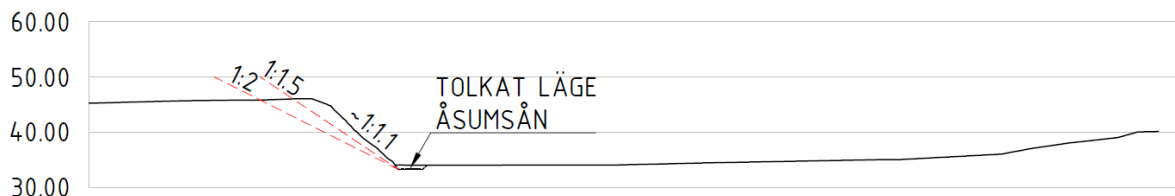
I figurer nedan illustreras utbredning av ras i typsektionerna A och B inom området. Utbredningen når från några m till ca 10 m bakom nuvarande släntkrön.

Figur 3.5.3-1 Bedömd utbredning av ras för principsektion A, centrala Sjöbo.

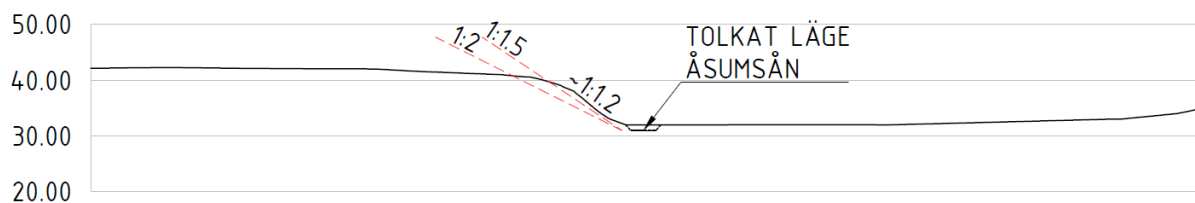
Figur 3.5.3-2 Bedömd utbredning av ras för principsektion B, centrala Sjöbo.

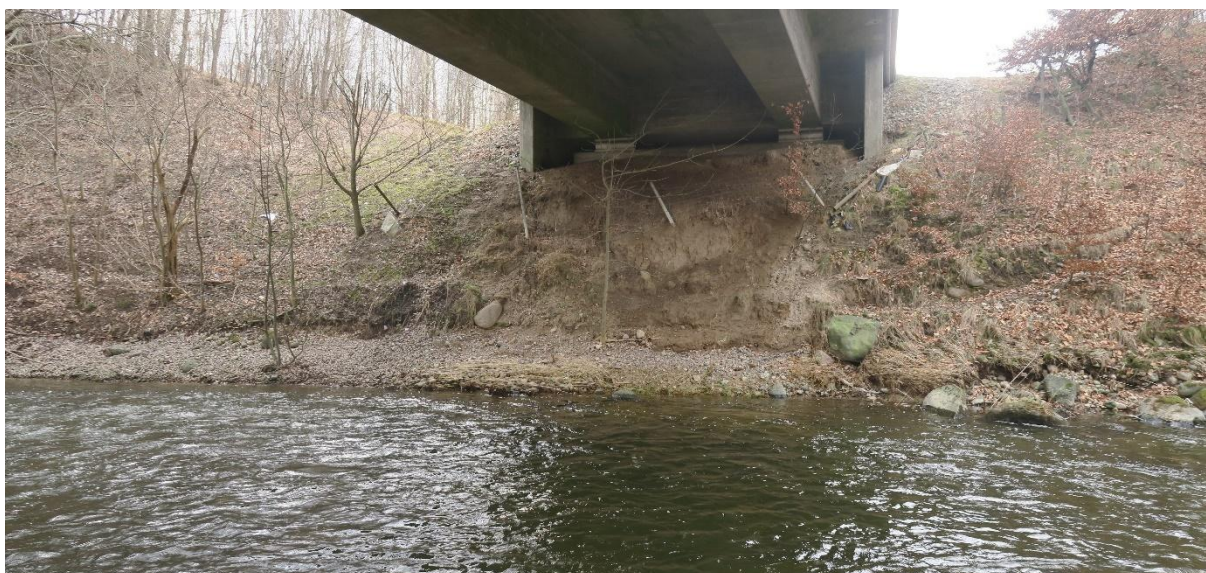
Sektion A är belägen invid väg 13 och förhållandena är likartade på västra respektive östra sidan av vägen. Under bron synes slänten delvis vara påverkad av erosion, se figur 3.5.3-3.

Figur 3.5.3-3 Foto under väg 13, mot södra landfästet.

I anslutning till vägbron över Åsumsån (väg 13) är bedömningen att befintligt erosionsskydd delvis är otillräckligt. Detta bör kompletteras för att över tid inte riskera underminera bronns södra landfäste.

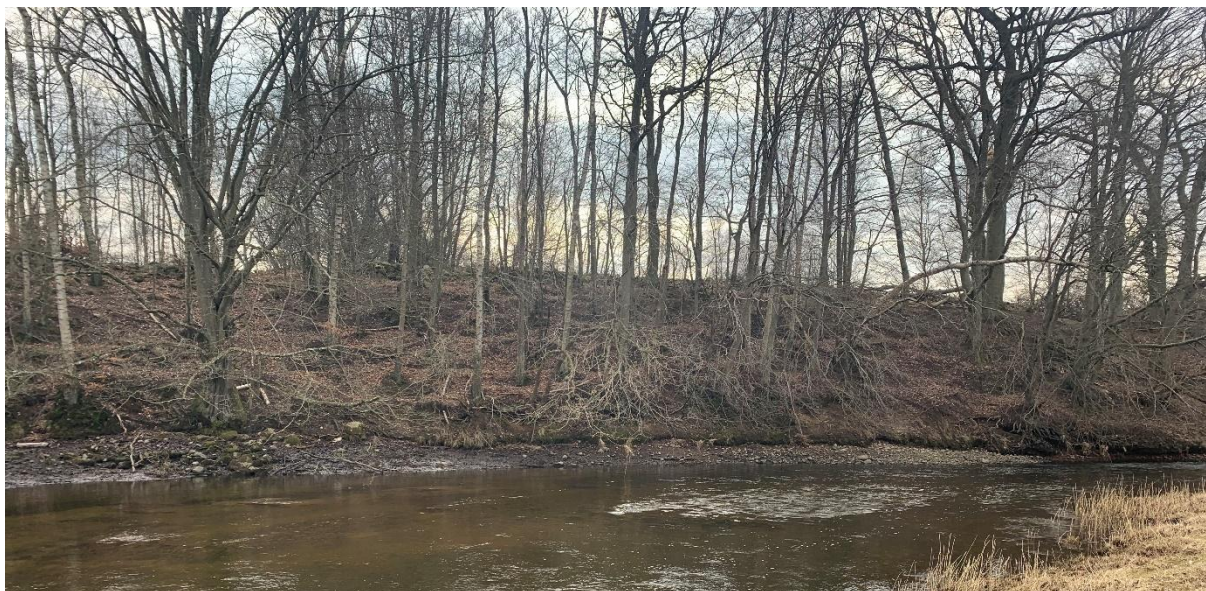
Sektion B är belägen i den gamla tippens närhet. Slänten är delvis påverkad av erosion men rotsystem ihop med grövre jord bromsar förloppet, se figur 3.5.3-4.

Figur 3.5.3-3 Foto ungefär kring pricipsektion B, centrala Sjöbo.

Beroende på utbredningen av befintlig tipp finns risken att tippet vid ett eventuellt ras skulle kunna påverkas. Risken bedöms dock vara låg.

I anslutning till sektion B enligt kapitel 3.5 bör med hänsyn till tippens närhet erosionsprocessen bevakas och på sikt utläggning av ett erosionsskydd övervägas.

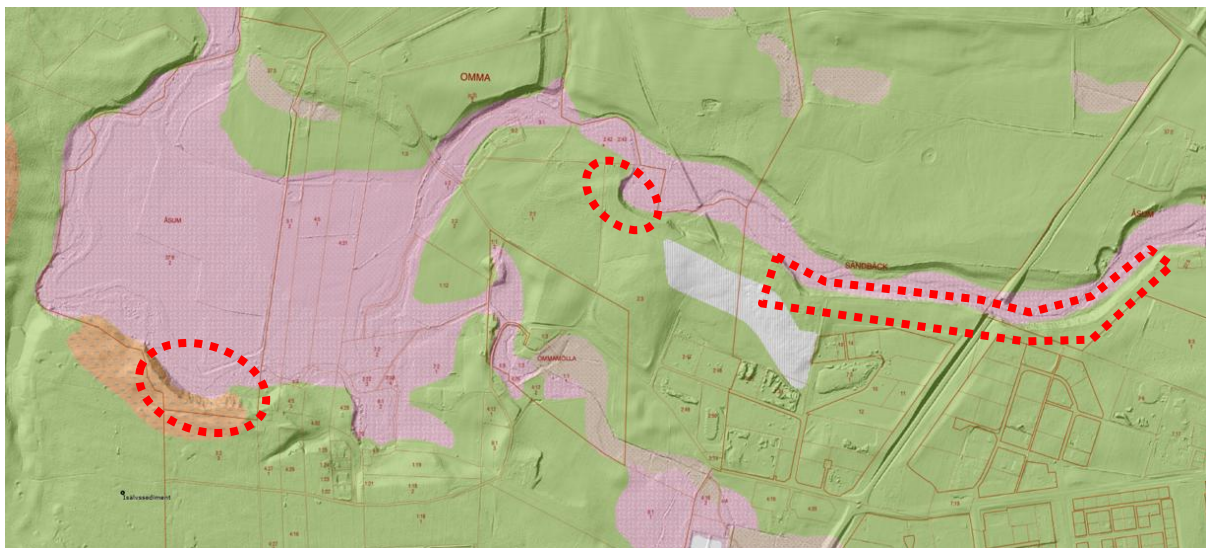
De utpekade områdena framgår översiktligt av figur 4-1 nedan.

Figur 4-1        Utpekade områden, Sjöbo.

Utmed övriga branta slänter längs Åsumsån finns över tid en risk att fortsatt erosion medför ras. Områdena utgörs i dagsläget hög grad av naturmark. Vid eventuell planläggning bör områdena fortsatt låtas vara naturmark då naturvärdena sannolikt är höga.
