KF 874/93

KULTURNÄMNDEN

**BEVARANDEVÄRDA
KULTURMILJÖER
INOM
SJÖBO KOMMUN**

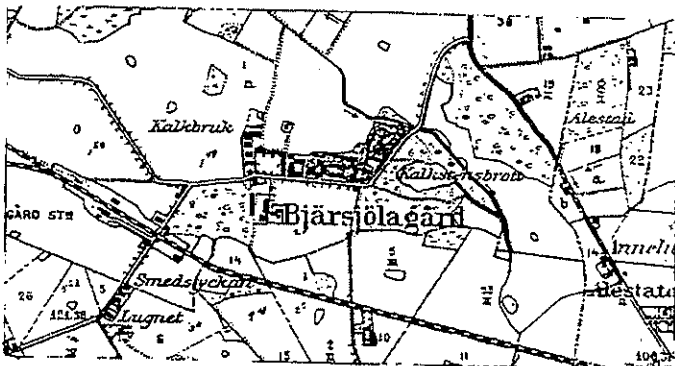
Ekonomisk karta över Bjärsjölagård år 1916

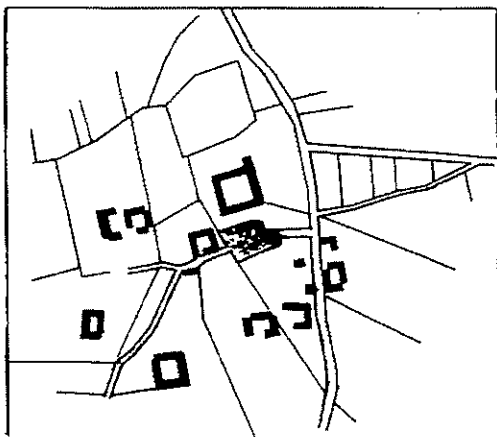
Ö. Kärrstorp
före skiftet
år 1818

Enligt 1818-års enskifteskarta bestod byn av nio gårdar och tre gatuhus. Vid skiftet utflyttades endast två av gårdarna, varför byn i stor utsträckning bibehållit sin ursprungliga karaktär. Flera av gårdarna, varav den äldsta från år 1732 är mycket väl bibehållna och utgör värdefulla inslag i bymiljön.

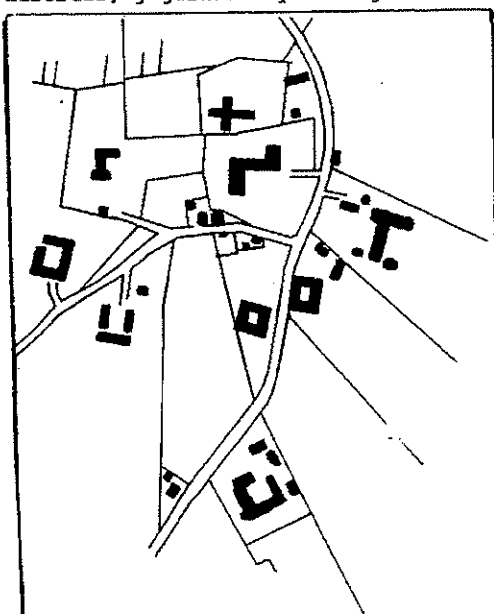
Ö. Kärrstorp
år 1983

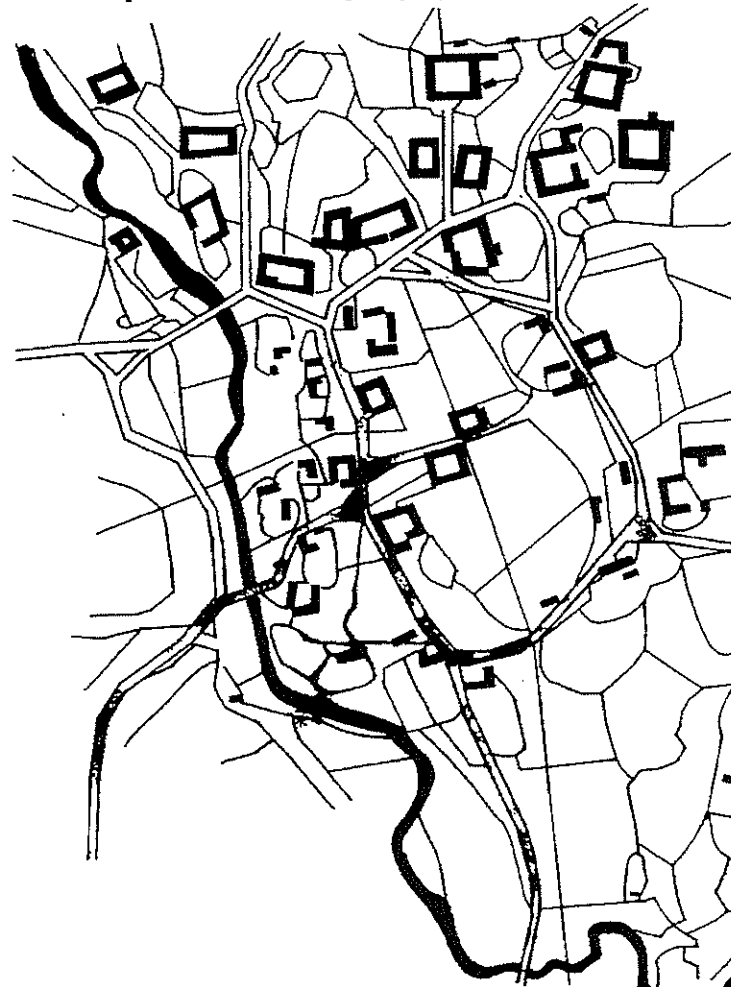
Fränninge år 1839 före skiftets genomförande

Att den länge utgjort en stor by framgår av 1839-års karta. Fram till byn ledde då sex vägar, varav tre korsade ån. Strax innan skiftet bestod byn av 39 större och mindre gårdar, 12 gatuhus och 3 soldattorp. Laga skiftet innebar en stor förändring för byn. Endast ett fåtal gårdar fick ligga kvar och idag finns 3 gårdar och 2 soldattorp kvar av den ursprungliga bebyggelsen.

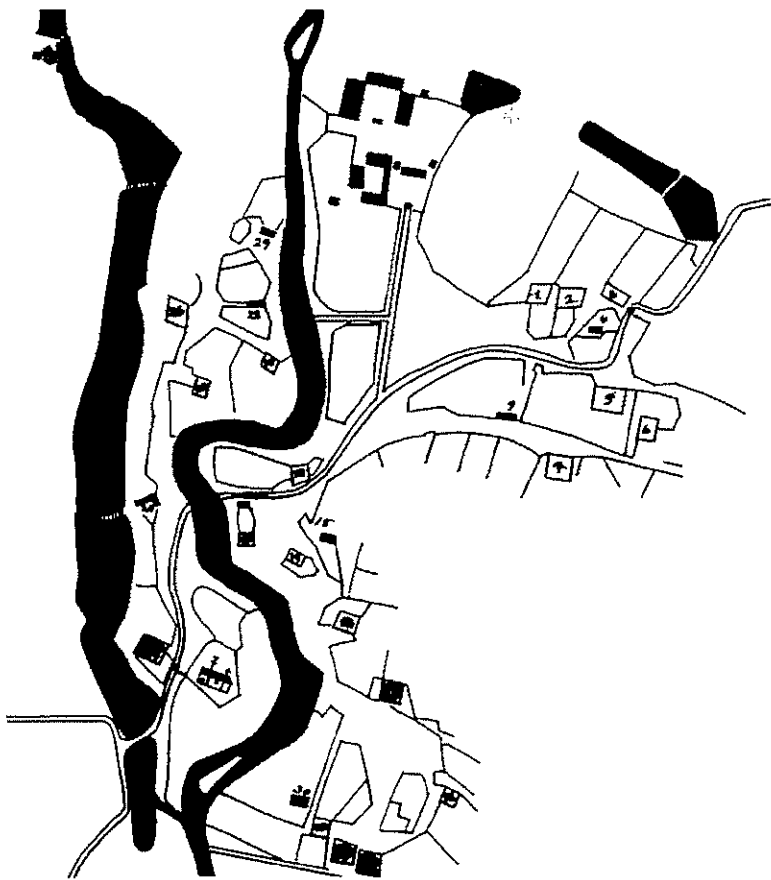
Vollsjö kyrkby år 1733

Enligt 1733-års karta bestod Vollsjö av 30 gårdar och gatuhus, kyrka samt 2 vattenkvarnar. Bebyggelsen var samlad kring Vollsjöån och byvägen. Efter laga skiftets genomförande fanns endast ett fåtal gårdar och gatuhus kvar och de utflyttade gårdarnas tomter har från sekelskiftet och framåt bebyggts med villor.

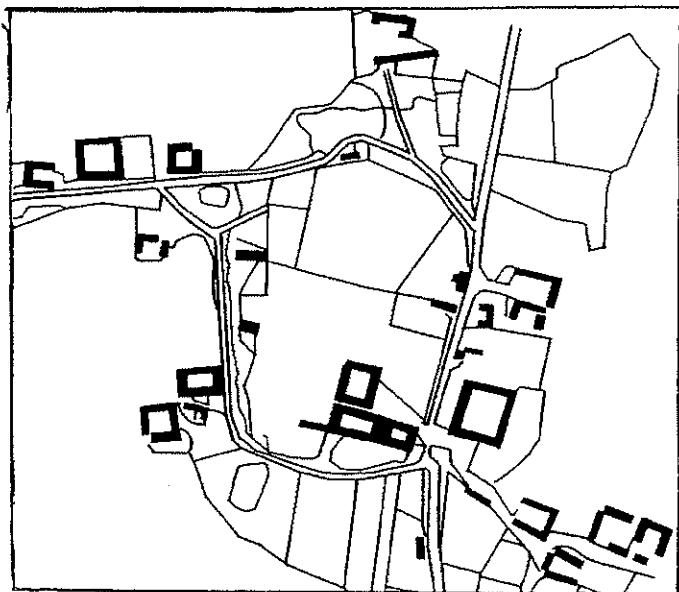
Ar 1798 före skiftet

Brandstad utgör idag en liten by med ett fåtal gårdar och gatuhus. Byn har dock varit betydligt större och bestod före skiftet år 1798 av 21 större och mindre gårdar samt 10 gatuhus. I och med laga skiftet minskade antalet gårdar drastiskt till endast 5. Dagens bebyggelse (till stor del från 1800-talet) ligger samlad kring kyrkan och bygatan. Husen är oftast vitputsade eller klädda med stående locklistpanel i rött eller gult. Tegelpannor och eternit utgör de vanligaste taktäckningsmaterialen.

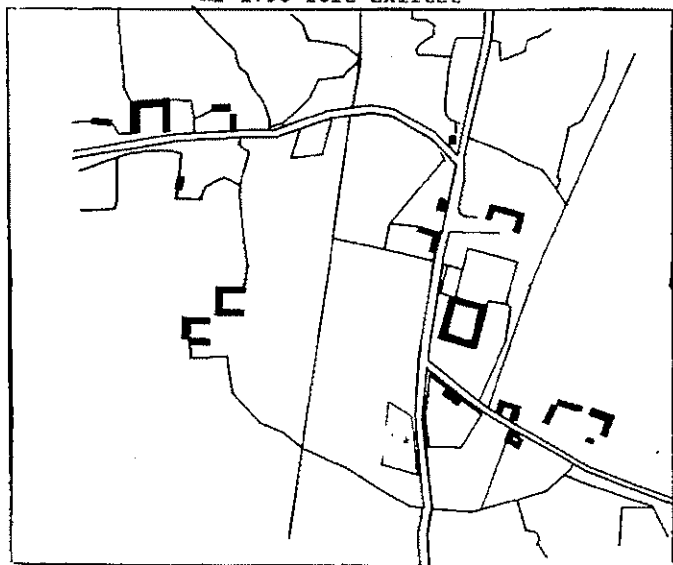
Ar 1804 efter skiftet

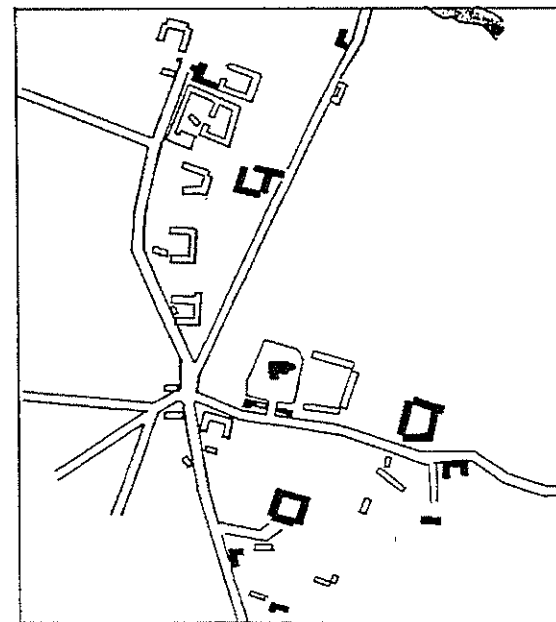
De ifyllda husen är de som ligger kvar på ursprunglig plats efter skiftet 1827

Björka, som idag är en liten by, bestod vid tiden före skiftet (år 1827) av trettioen större och mindre gårdar samt gatuhus. Tio av gårdarna samt ett mindre antal gatuhus ligger kvar på sin ursprungliga plats inne i byn.

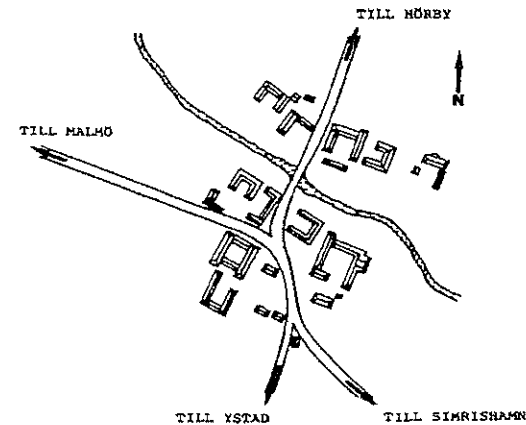
Sjöbo före skiftet år 1858

I dagens Sjöbo, präglad av tiden efter 1800-talets mitt, kan det vara svårt att se att Sjöbo en gång varit en liten bondby med ett tiotal gårdar lydande under Övedskloster. Laga skiftet år 1858 innebar vändpunkten för Sjöbos utveckling. Större delen av gårdarna tvingades flytta ut och endast gästgiveriet, tingshuset och ett fåtal gårdar och gatuhus fick ligga kvar. Två år senare (1860) såldes gårdarna ut från Övedskloster och bönderna blev självägande.

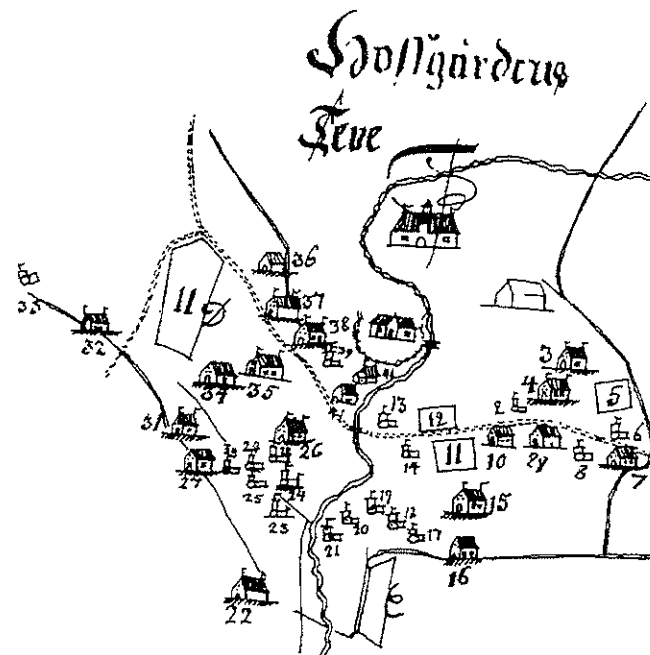
Lövestad under 1700-talet

Lövestad har i stort sett bevarat sitt äldre vägsystem med stenvälsbro. Byns pulsåder, ett biflöde till Tolångaån, har kvar sitt naturliga lopp genom byn.

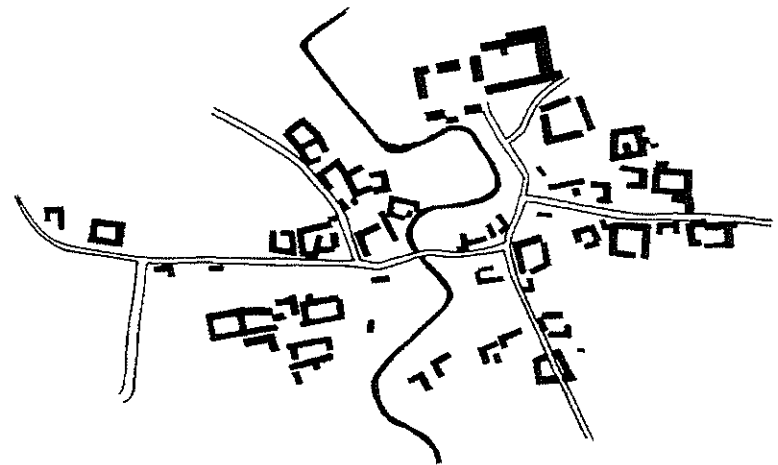
De ifyllda byggnaderna är de som ligger kvar på ursprunglig plats efter skiftet år 1832.

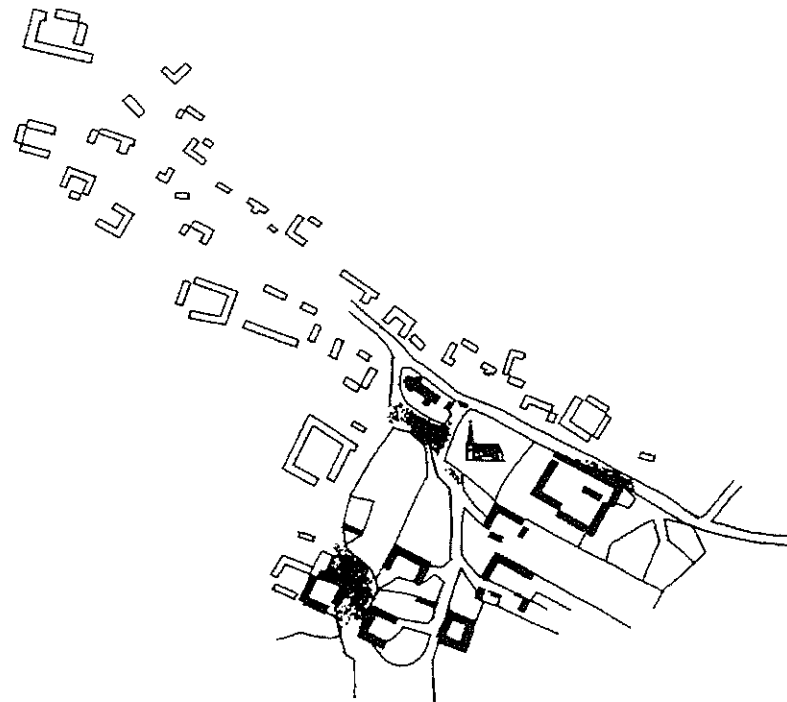
Enligt 1825-års karta, upprättad före skiftet, var Blentarp en stor by med 28 större och mindre gårdar samt 18 gatuhus. Efter skiftet minskade antalet gårdar drastiskt och idag finns endast ett fåtal icke utskiftade gårdar kvar.

De ifyllda husen är de som ligger kvar på ursprunglig plats efter skiftet.

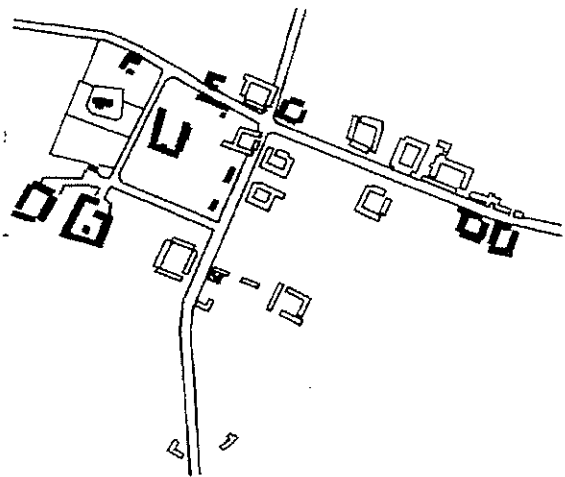
De ifyllda husen är de som ligger kvar på ursprunglig plats efter skiftet.

Före skiftet år 1827 bestod Ilstorp av 18 gårdar och 11 gatuhus. Efter skiftet glesnade byn avsevärt och kvar fanns endast 7 gårdar och 4 gatuhus. En stor del av gårdarna fungerade som arrendegårdar under Sövdeborg. Några nya byggnader har inte tillkommit sedan skiftet, utan bebyggelsen har istället fortsatt att minska och består idag, förutom kyrkan av 6 bostadshus (varav ett är f.d. skola) placerade på ursprunglig plats och i huvudsak uppförda under 1700- och 1800-talet.

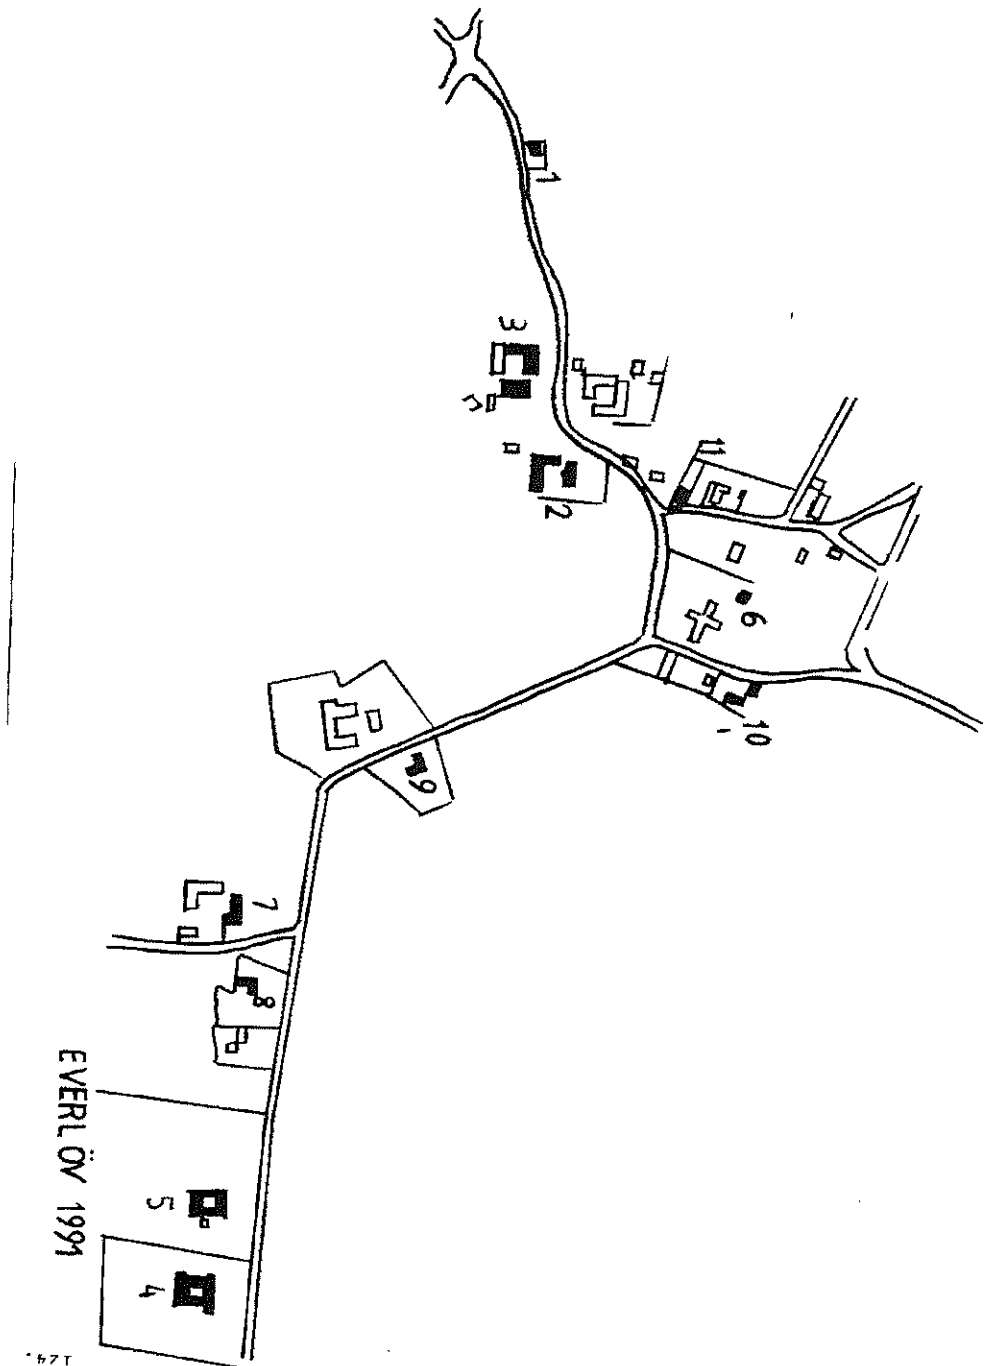
EVERLÖV

LP	FASTIGHET	BYGGN.ÅR	KLASS	BENÄMNING
1	1:1	1863	1B	Kvarn
2	2:2	1890	1B	Gård
3	2:3	1925	1B	Gård
4	4:9	1857	1B	Gård
5	4:12	1857	1B	Gård
6	5:1	1837	1B	Sockenstuga
7	12:11	1600-t	1B	Gård
8	12:13	1850	1B	Gård
9	13:8	1936	1B	Undantagshus till Storegård
10	25:1	1930	1B	Skolbyggnader
11	24:3	1700-t	1B	Gatuhus/Torp

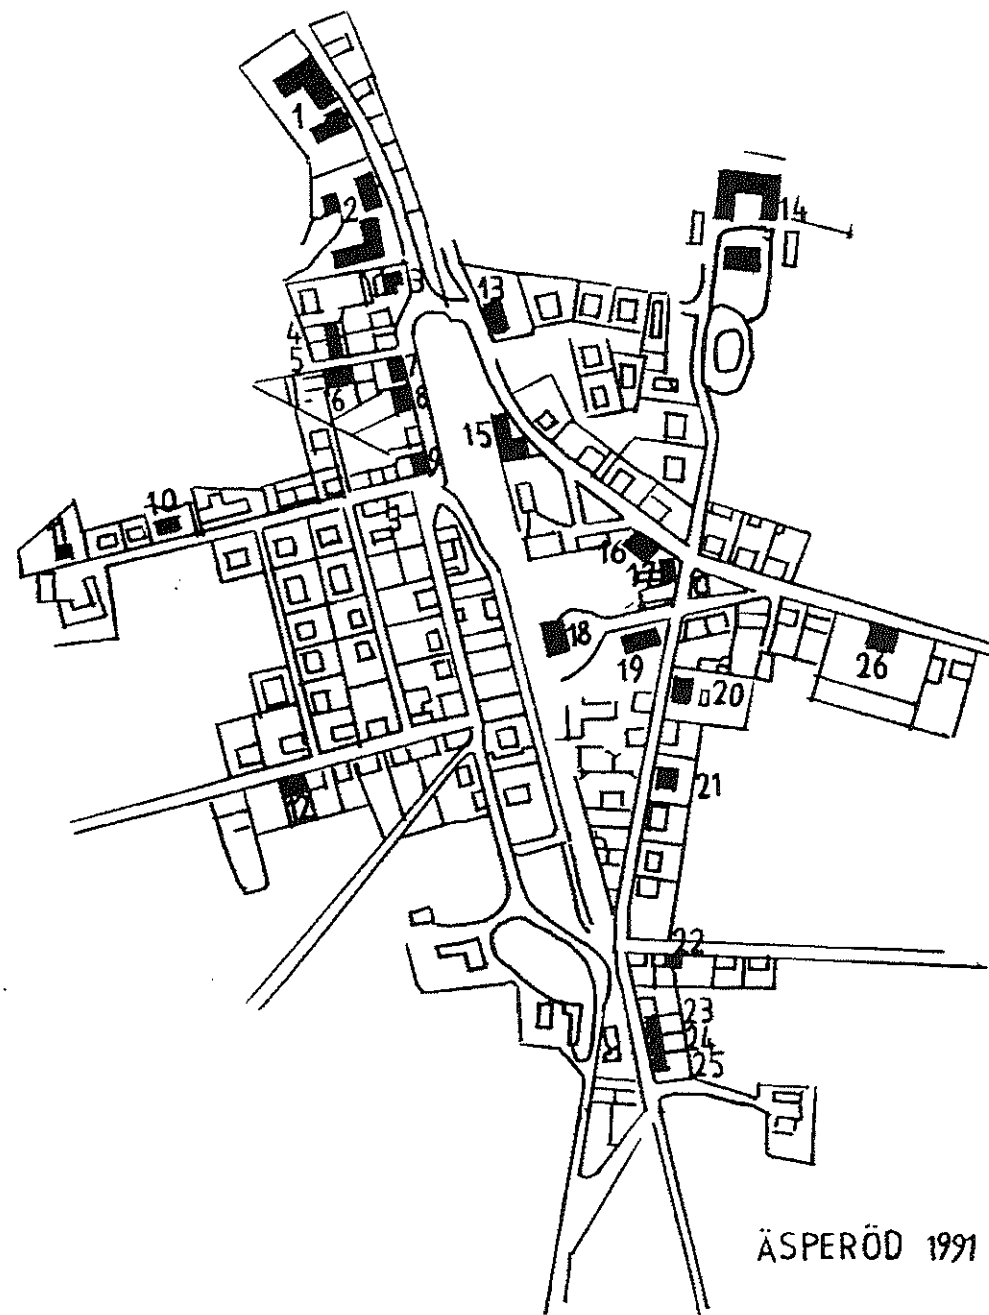
ÄSPERÖD 1991

LP	BYGGN.ÅR	KLASS	BENÄMNING
19	1893	1B	F.d. bl.a. sko- makeri numera bostadshus
20	1894	1B	Bostadshus
21	1800-t slut	1B	Bostadshus
22	1800-t slut	1B	Galleri, Bostadshus
23	1800-t slut	1B	Bostadshus
24	1800-t slut	1B	Bostadshus
25	1800-t slut	1B	Bostadshus
26	1880-t	1B	Bostadshus

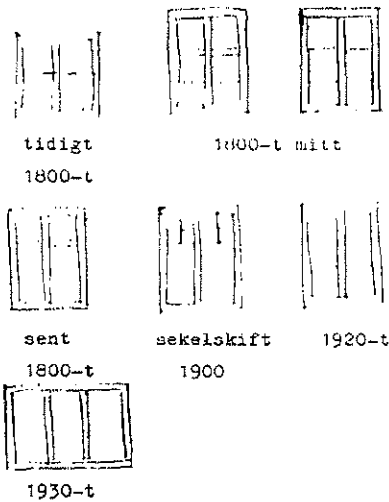
Fönsterna är husets ögon och därför viktiga för husets utseende och identitet. Glas var förr dyrt och fönsternas storlek, spröjsar och indelning berättar om dess ålder. Ju äldre hus desto mindre fönsterglas. I panelklädda fasader ligger vanligen fönsterfoder i liv med panelen.

Till fönsterbågarna valdes förr virket med största omsorg. Även om det kan se dåligt ut på ytan kan det vara helt friskt inunder.

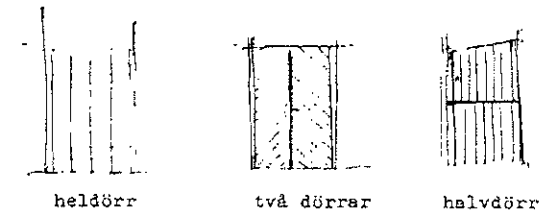
Det var vanligt med såväl hel-, två- och halvdörrar. För att få in ljus hade man i regel någon form av fönster i direkt anslutning till dörren, oftast några små rutor i en rad ovanför dörren.
